道路(小堤地区)復旧工事(令和6年8月19日発生豪雨災害)(市単独災)

令和 6 年度		工事番号 第		号
郡山市中田町高倉 地内				
道路(小堤地区)復旧工事 (令和6年8月19日発生豪雨災害)(市単独災)				
平 面 図				
縮 尺	図 示	図面全		業の
測 量		年 月 日	主 任 技 術 者	
設 計		年 月 日	主 任 技 術 者	
(有) 東 栄 ホ ー ム

断面・詳細図

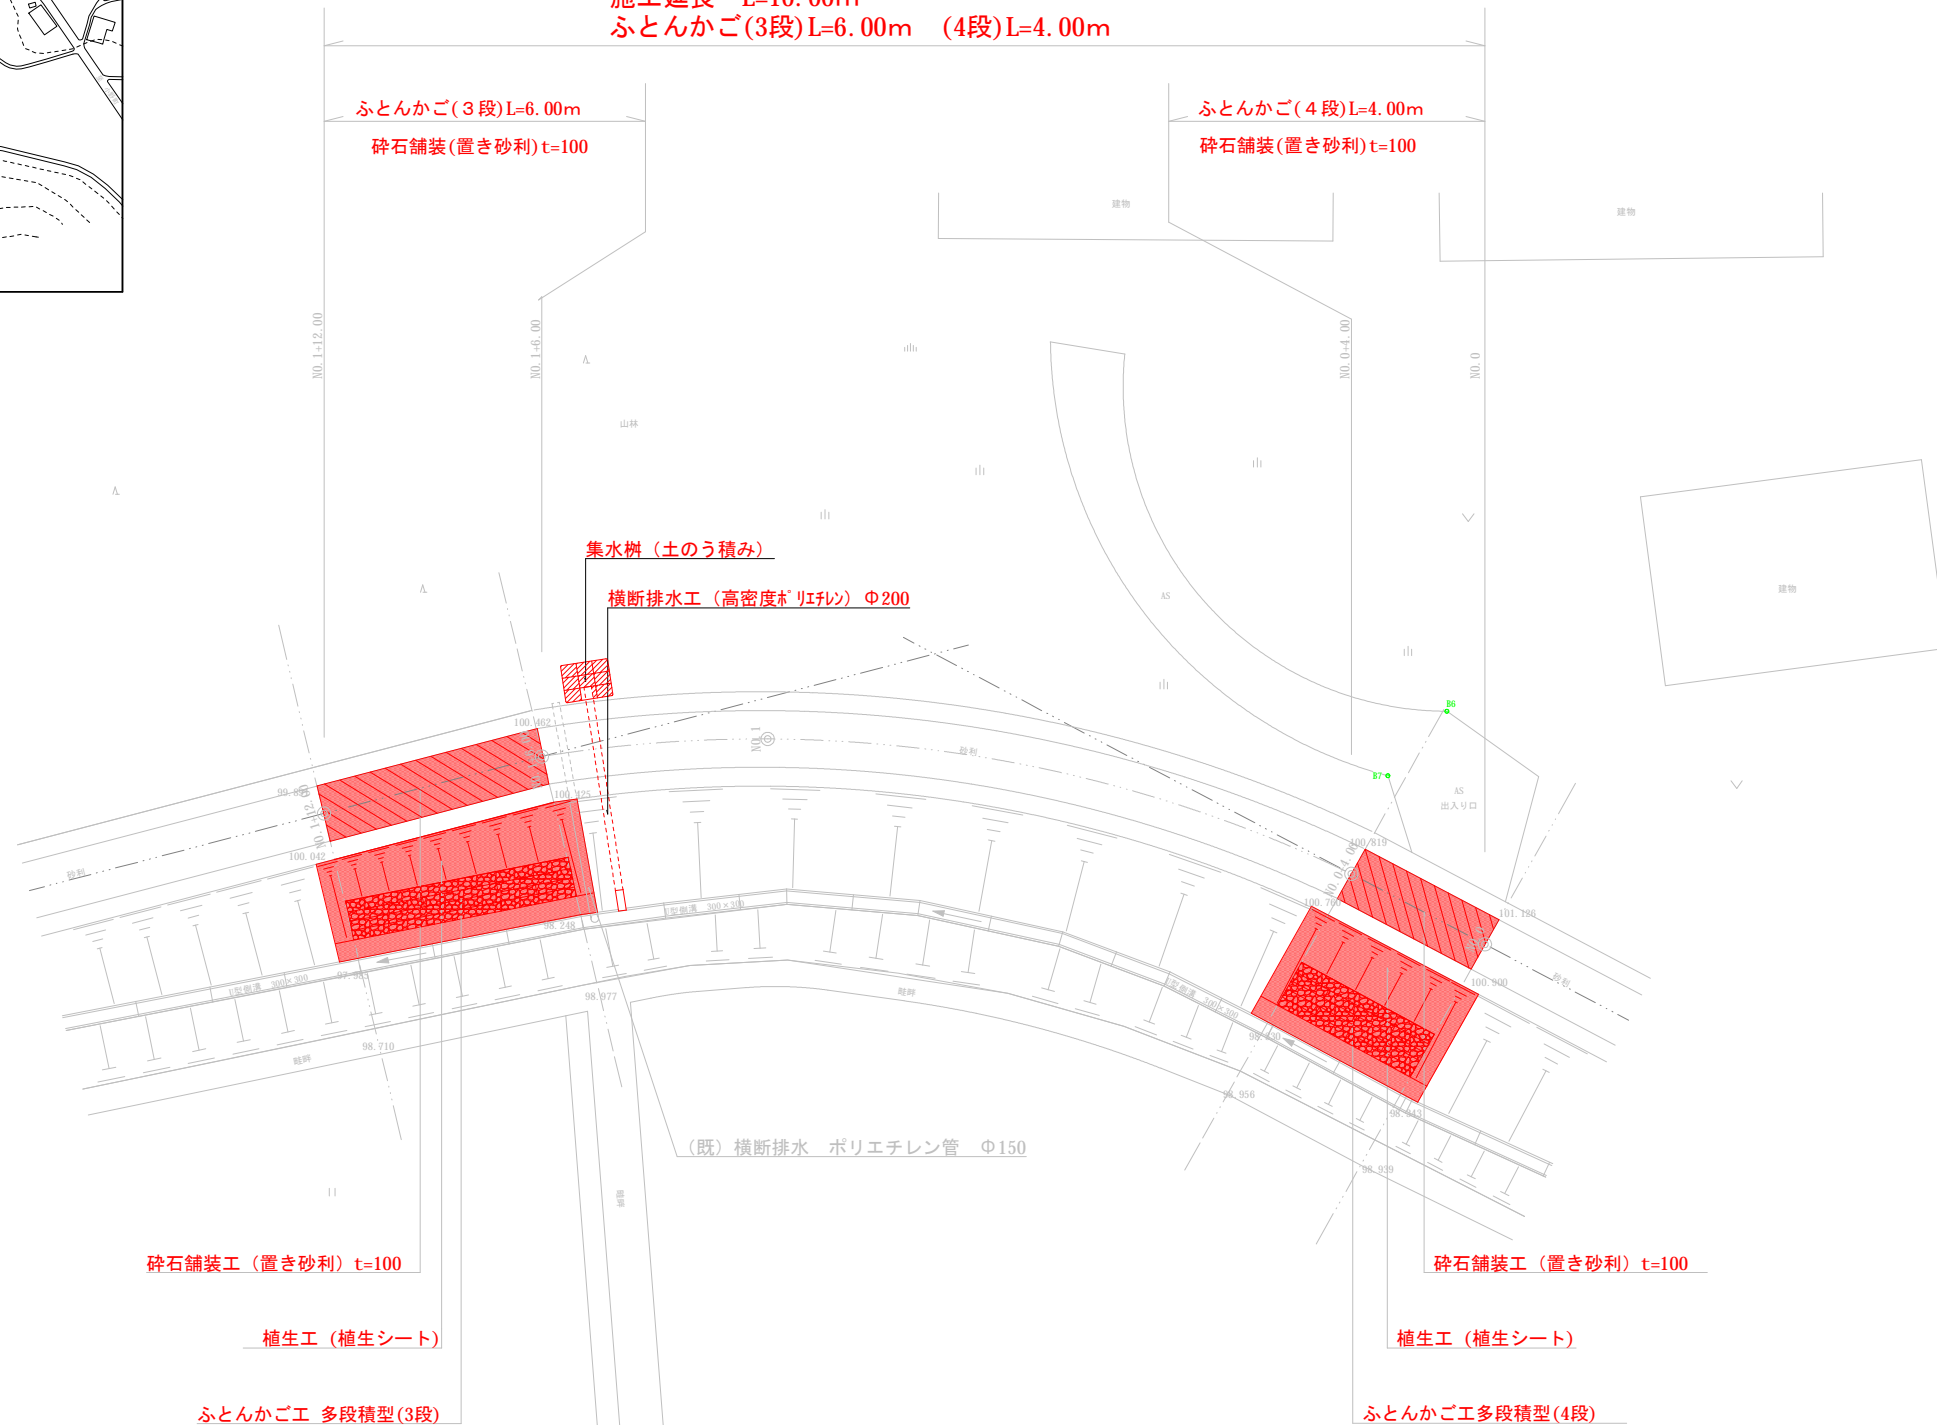
平面図 I

平面図
S=1:100

施工延長 L=10.00m
ふとんかご(3段)L=6.00m (4段)L=4.00m

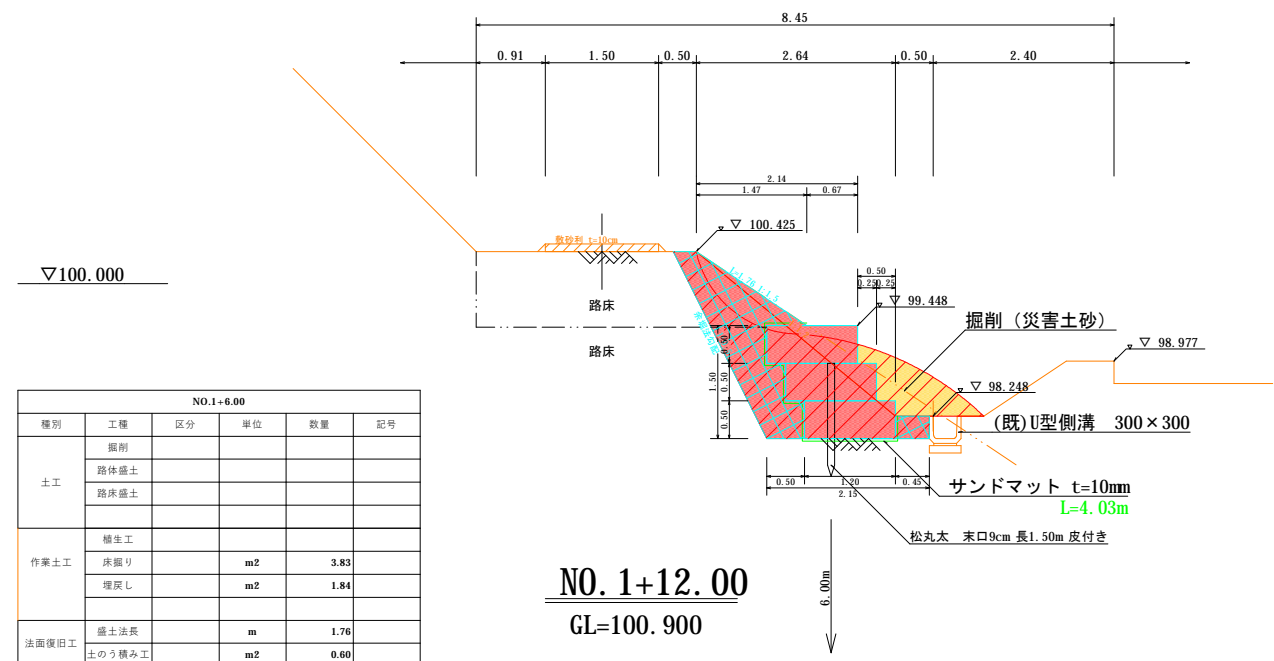
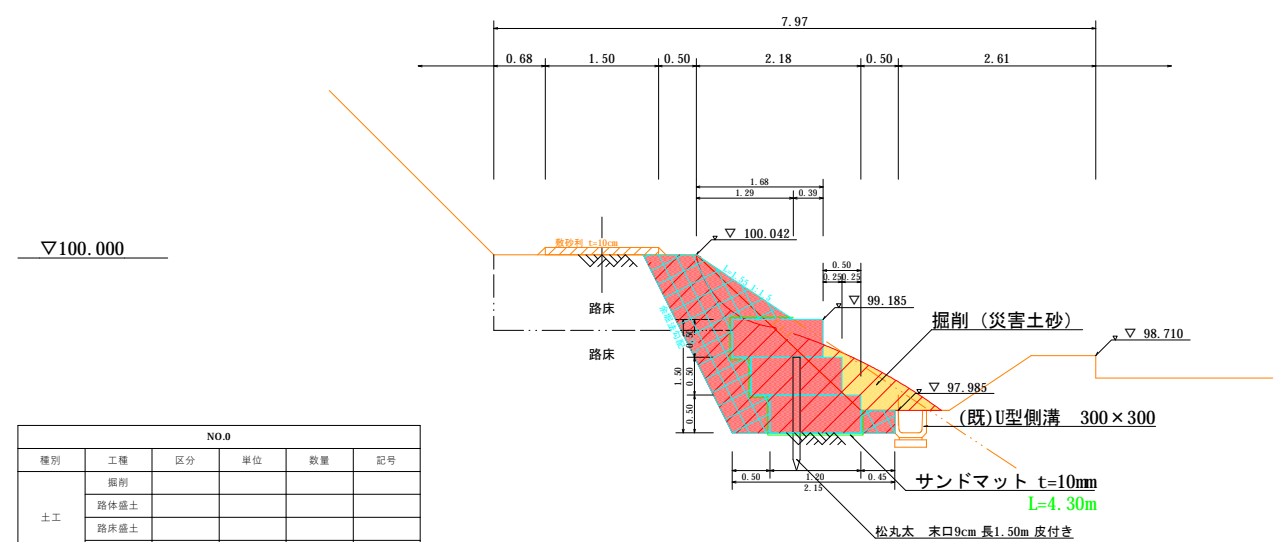
横断図 I

NO. 1+6. 00
GL=100. 900

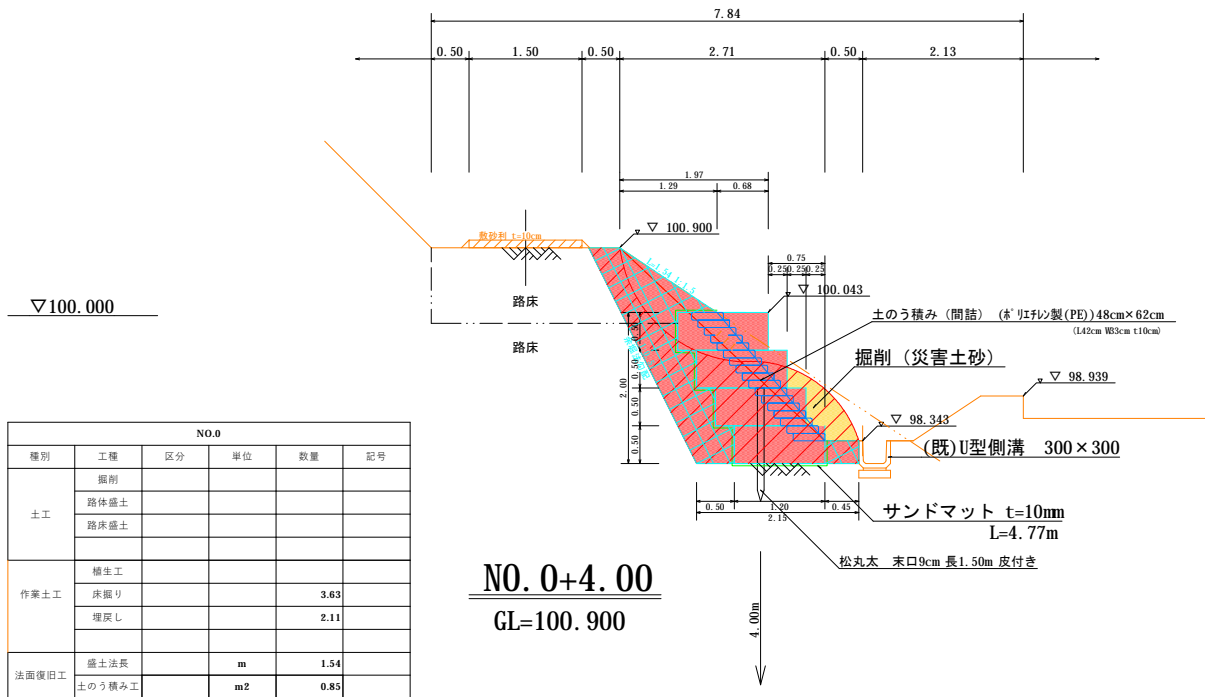
NO. 0

GL=100. 900

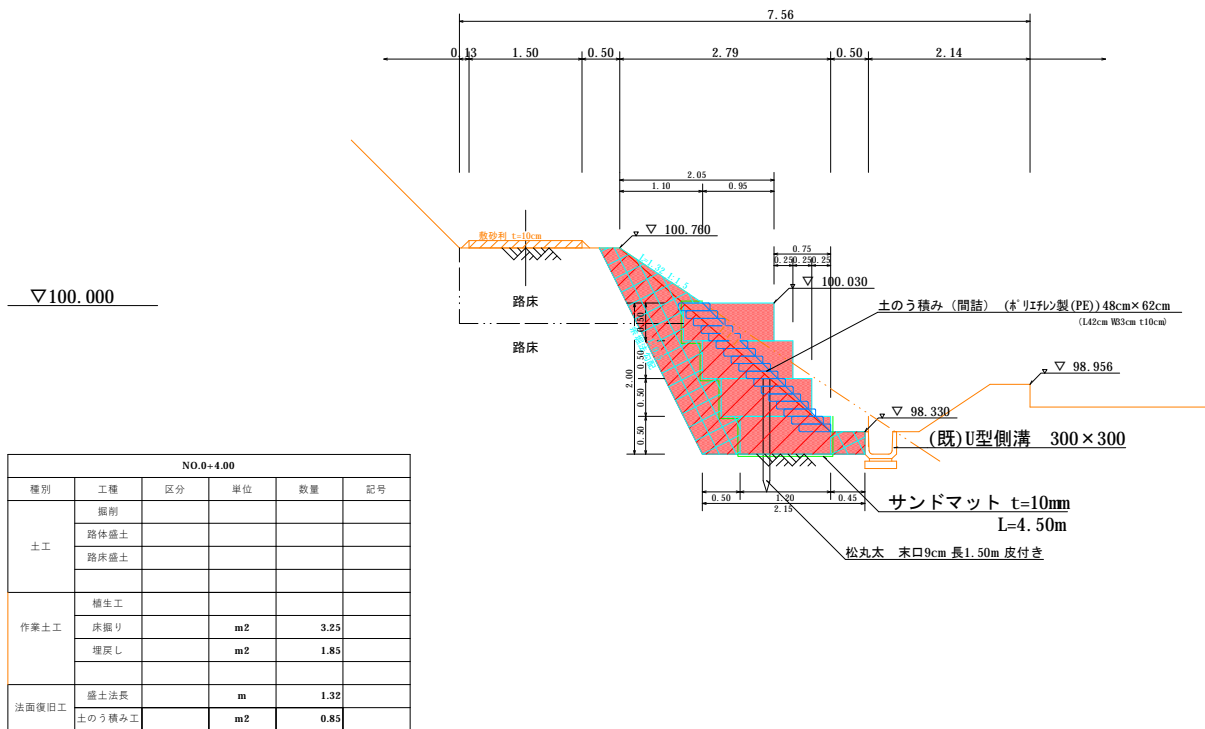
NO. 0+4. 00

GL=100. 900
